FUERZA AÉREA URUGUAYA
COMANDO GENERAL
DIRECCIÓN DE SEGURIDAD DE VUELO
PREVENCIÓN DE ACCIDENTES

Reporte final, IA-58, FAU 225, 22 de julio de 1993, polígono de tiro “La Carolina”, Durazno.

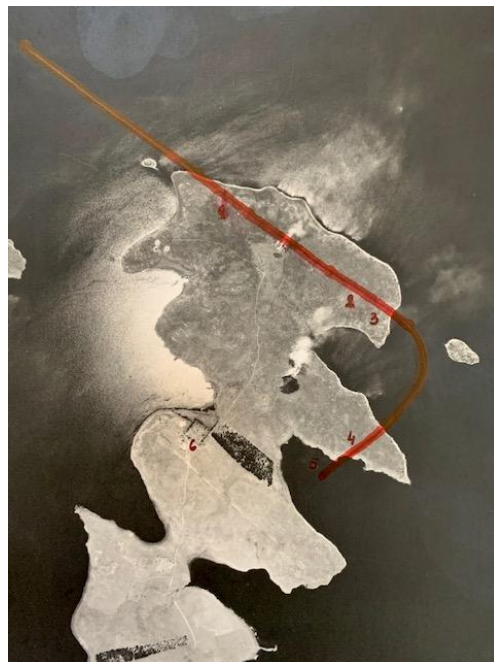
1. Trayectoria FAU 225 previa al impacto
2. Corrida final de tiro
3. Último avistamiento de la aeronave por personal de tierra -en ascenso-
4. Zona donde el tripulante de cabina trasera del N°2 visualiza al N°1 en actitud de picada
5. Zona de impacto
6. Ubicación de observadores en tierra

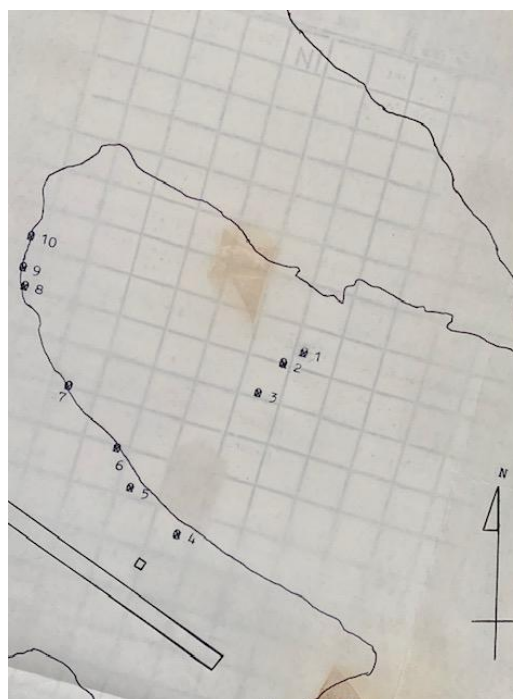
Los elementos encontrados luego del impacto fueron recogidos en la orilla del río como consecuencia de su traslado por el viento y la corriente, a excepción del indicador de oxígeno de cabina del piloto.

1. Lugar de impacto
2. Se ubica al copiloto en su asiento
3. Se ubica al piloto en su asiento
4. Se ubica indicador de oxígeno de cabina del piloto
5. Ubicación de restos de casco y tanque auto obturable de ala
6. Restos del casco
7. Ubicación de barra de comando direccional y depósito de aire para rearme de ametralladoras
8. Ubicación de documentos del piloto
9. Trozos de tapas de turbina ubicados en bodega de equipaje
10. Ubicación partes de paracaídas y hojas de cartilla de vuelo
